POSTŘEHY O CHOVÁNÍ ŽELEZOBETONOVÉ KONSTRUKCE PŘI POŽÁRU

REMARKS OF BEHAVIOUR CONCRETE STRUCTURE UNDER FIRE

PETR FAJMAN

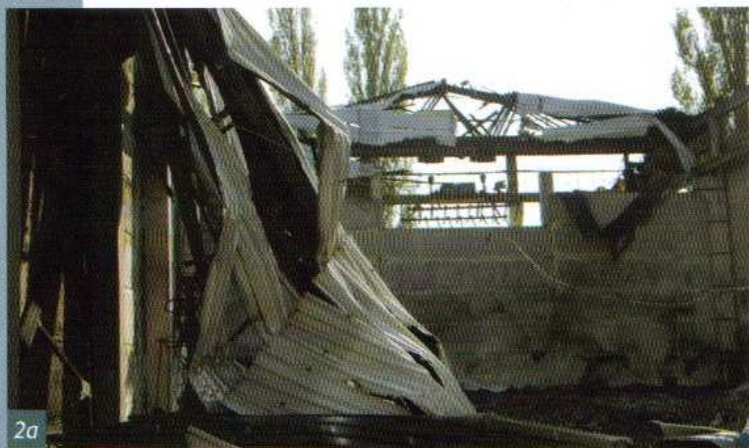
Seník byl postaven na počátku devadesátých let jako železobetonový skelet (obr. 1). Nosnými prvky byly železobetonové sloupy, na kterých byly navěšeny betonové dutinové panely. V horní části měly sloupky konzoly, na kterých byla uložena jeřábová dráha. Sloup měl průřez 400 × 600 mm s vyztužením na okrajích 2Ø 24 a 2Ø 18 a uprostřed 1Ø 18 mm se smykovou vyztuž z třmínků po 250 mm.

Obr. 1 Schématický řez a půdorys seníku

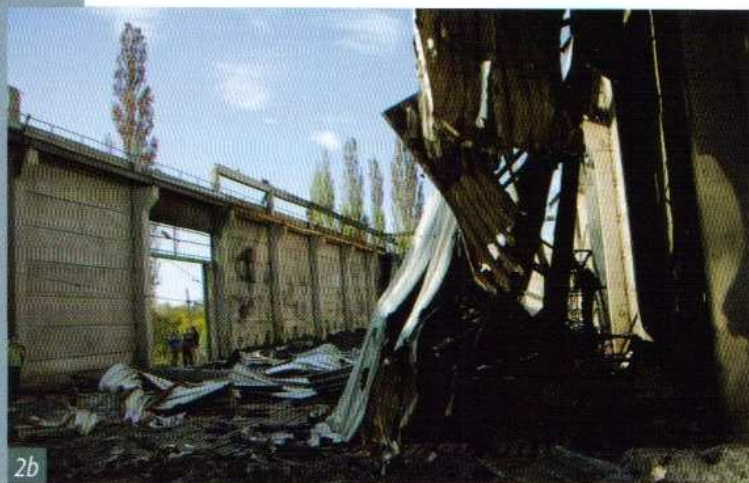
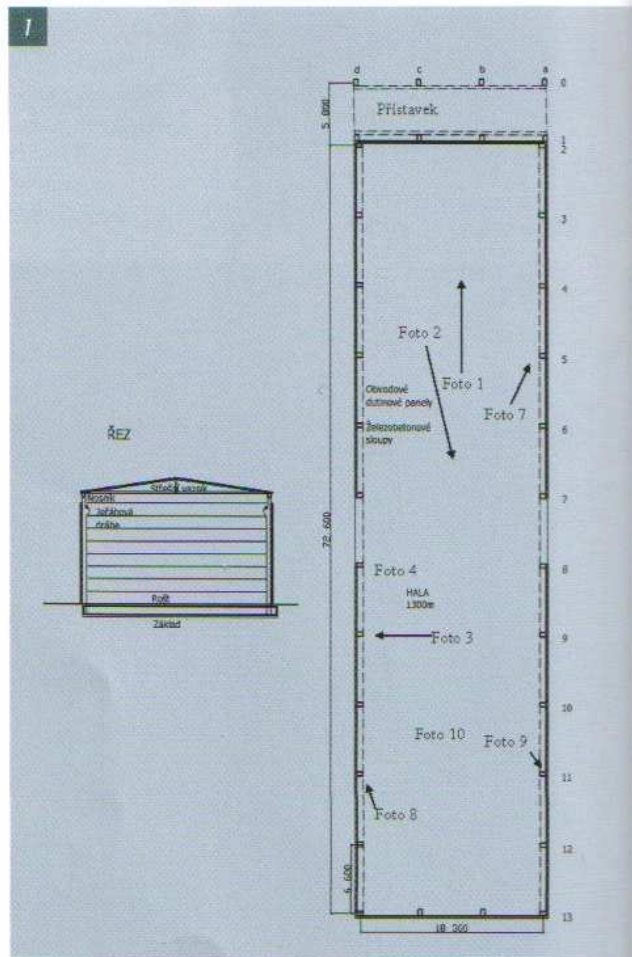
vazníky s krytinou z hliníkových plechů. Na boku seníku byla přístavba z železobetonových sloupů, které nesly ocelovou konstrukci boudy opláštěnou plechy s jeřábem. Zbytek konstrukce je vyobrazen na obr. 2.

Obr. 2 a) pád střechy od odklonu podpor, b) zničená konstrukce

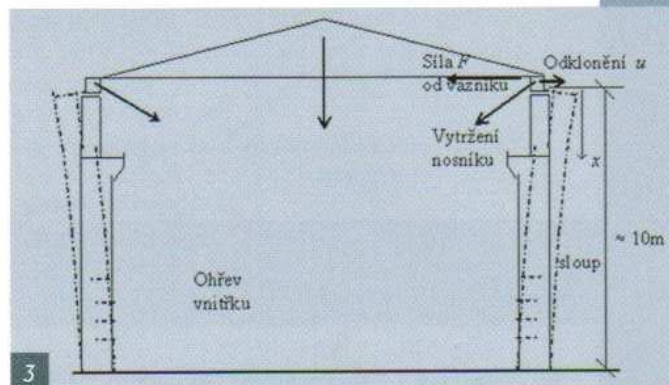
Lehká vazníková dřevěná konstrukce krovu byla tvořena z menších průřezů, které intenzivně hořely až došlo k roztavení střešní krytiny. Vlivem velkého žáru došlo k ohřátí vnitřních ploch konstrukce. To mělo za následek roztažení konstrukce a odklonění sloupů (obr. 3). Po ochlazení se konstrukce téměř vrátila

do původního stavu. Zůstatkový naměřený odklon směrem ven je 10 mm na 2000 mm, to znamená 50 mm na celou výšku.

Obr. 3 Deformace konstrukce

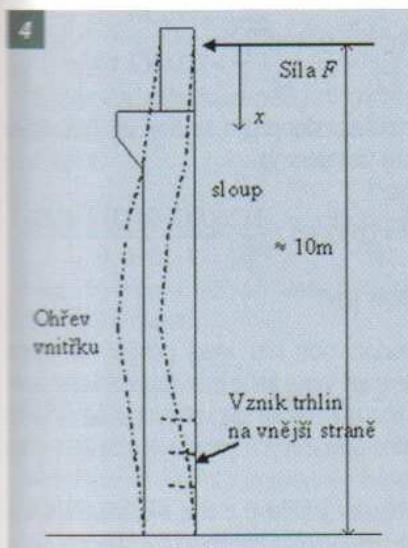
Obr. 4 Trhliny na vnější straně sloupu

Vznik trhlin v betonu souvisí s natočením průřezu a jeho vyztužením. Při teplotě oceli nad 250 °C dochází k jejímu zplastizování a vzniku nevratných deformací. Vzhledem k tomu, že ocel v tomto stavu není schopna přenášet zatížení, musel v době požáru přenášet veškeré zatížení beton. Ocel se pouze protahovala a plastizovala. Při zpětném ochlazování však v oceli zůstávaly nevratné deformace, které kladly odpor návratu konstrukce do původního stavu. Tento jev způsobil, že se v betonu, který má podstatně menší únosnost v tahu než v tlaku, vytvořily trhliny. Ve sloupech bez zabráněného vodorovného posunu vznikly trhliny na vnitřní straně (obr. 3, 5b a 6). U sloupů se zabráněným vodorovným posunem (obr. 2 síla F) však vznikly trhliny i na vnější straně (obr. 5a a 6). To bylo způsobeno změnou jejich statického působení a odlišnou deformací (srovnej obr. 3 a 4). Šířka trhlin se pohybovala od 0,1 do 1 mm.

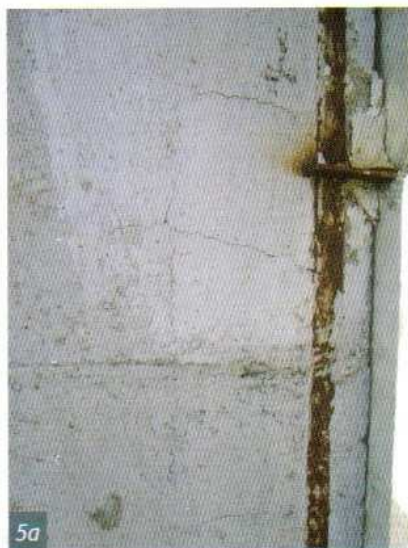
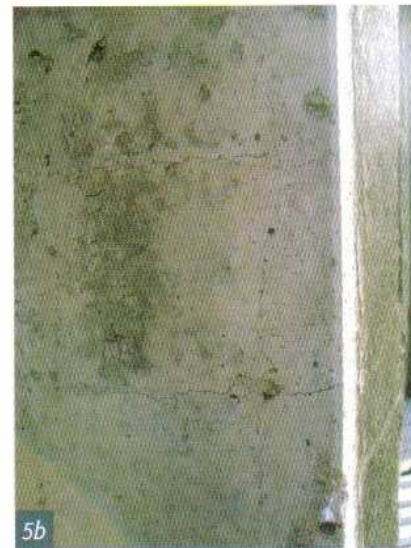
Obr. 5 Trhliny ve sloupech, a) na vnějším a b) na vnitřním líci

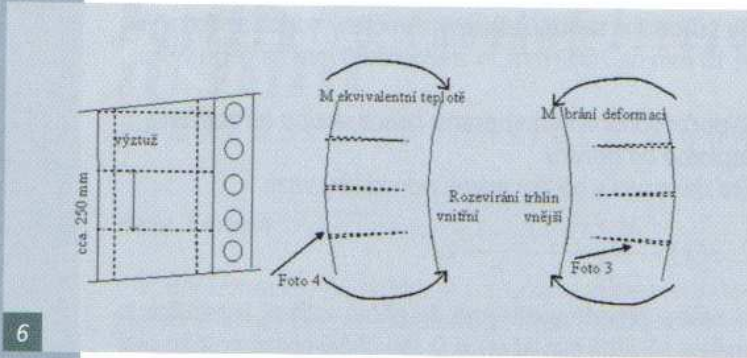
Obr. 6 Vznik trhlin od nerovnoměrného oteplení
Fig. 6 Cracks development due to non-uniform temperature distribution

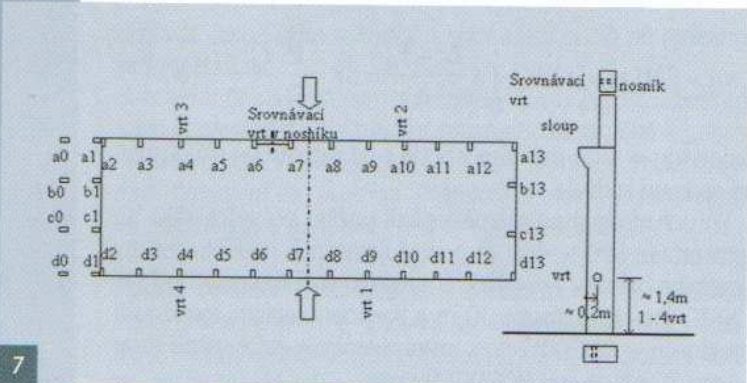
Obr. 8 Vzorky vrtů 1 až 4
Fig. 8 Specimens 1–4

- vrt 1 (sloup d9) – po obou stranách byla vrstva rozpadlého betonu do hloubky 60 mm. Střední vrstva betonu je také poškozena – materiál je mezerovitý oproti srovnávacímu vzorku.
- vrt 2 (sloup a10) – beton je po obou stranách poškozen.
- vrt 3 (sloup a4) – beton je po obou stranách poškozen. Ve střední části vrtu je beton porušen svislou trhlinou.
- vrt 4 (sloup d4) – na jedné straně je beton poškozen.

vání vody v betonu (volné i chemicky vázané). Z provedených vrtů bylo zřejmé, že poškození dosahovalo do hloubky 40 až 80 mm (obr. 8).

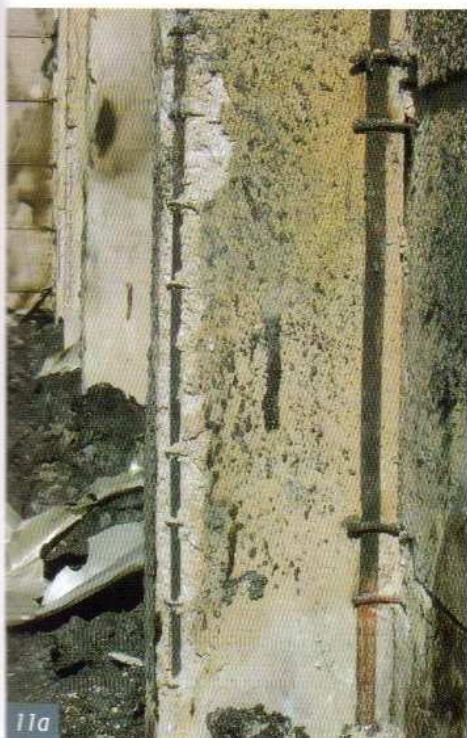
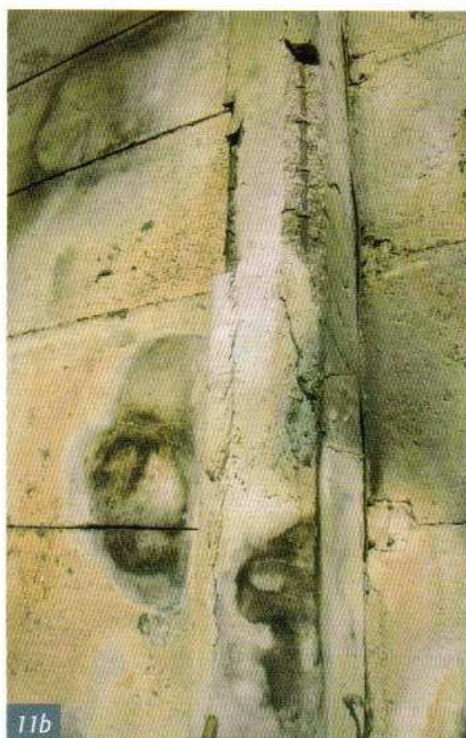
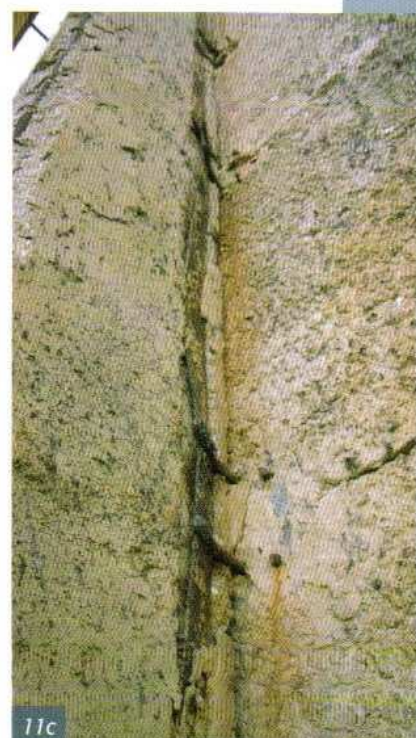
Obr. 11 a) Odprýskaná krycí betonová vrstva, b) pórovitý povrch zasaženého betonu a c) zkroucená kotevní lišta
Fig. 11 a) Spalling of concrete cover layer, b) porous surface of hit concrete and c) twisted anchor wire

Porušení vrchní betonové vrstvy je zachyceno na fotografiích na obr. 11. K tomuto jevu dochází vlivem rychlého odpařo-

Obvodové panely prošly obdobným procesem jako sloupy. Od nerovnoměrného oteplení se zdeformovaly a zároveň se snížila pevnost betonu. Deformace panelů vyvolala pokroucení ocelových kotvicích lišt, což bylo důsledkem rozdílné teplotní deformace (rozdílné dosažené teploty) panelů, lišty a sloupu (obr. 11c).

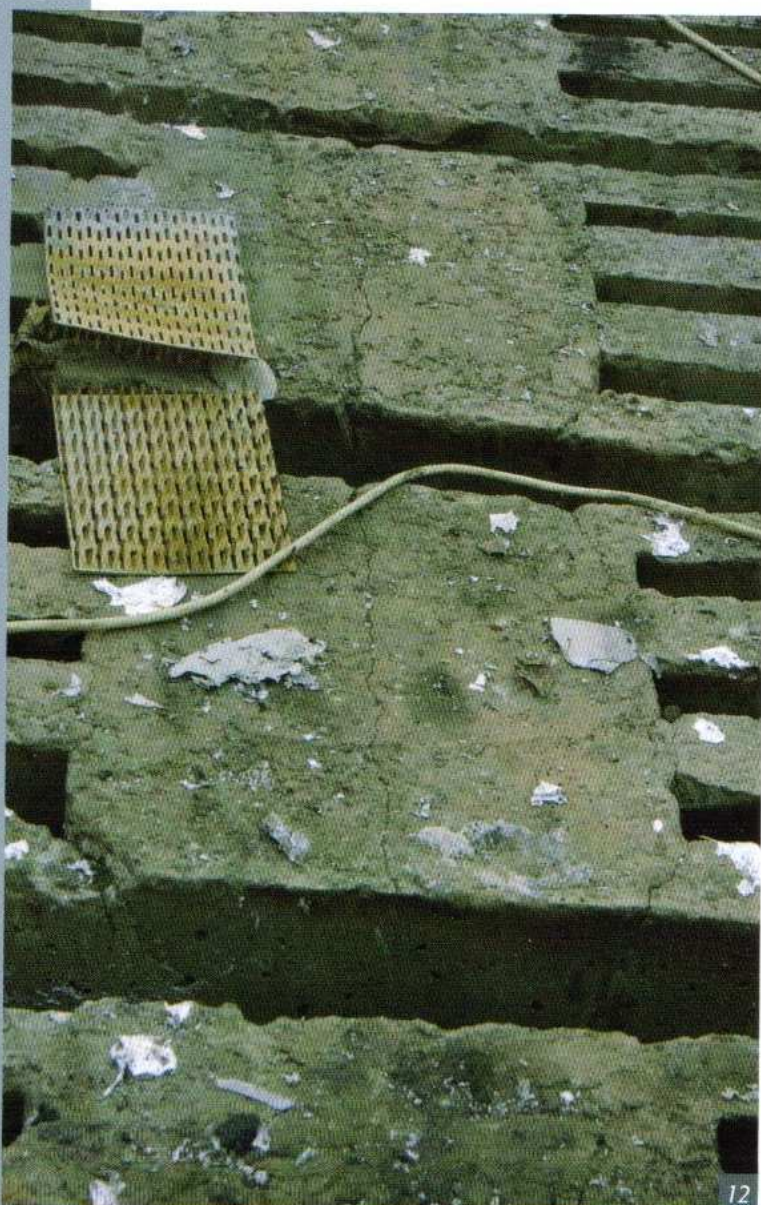
Obr. 12 Porušené rošty

Poškození podlahových roštů bylo menší než poškození sloupů a stěn. V obr. 12 jsou patrné trhliny u horního ohříváče povrchu. Za normálního provozu jsou horní vlákna uprostřed prostého nosníku tlačena, tudíž zde není navrhována tahová výztuž. Od nerovnoměrného oteplení však došlo k vzduťování roštu směrem nahoru a vzniku velkých tahových napětí u horního povrchu. Zároveň zde také došlo k redukci pevnosti betonu. Místa poškození roštů jsou vykreslena v obr. 15. Mimo zónu požáru je poškozený jeden rošt, na který spadl nosník a prorazil ho.

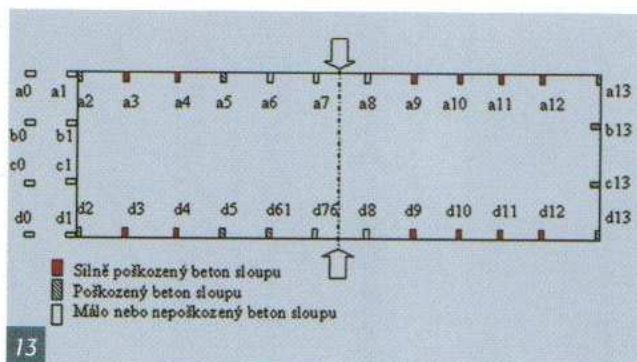
Obr. 13 Označení poškození betonu u sloupů

Porušení povrchu vrtů sloužilo ke kalibraci Schmidtova kladívka, kterým se zkoušely zbylé sloupy. Ztráta pevnosti pak byla v korelaci s orientačními hodnotami napětí naměřených Schmidtovým kladívkem. Sloupy zatříděné do intervalů pevnosti jsou vypsány v tab. 2 a vykresleny na obr. 13.

Vzhledem ke stavu betonu a konstrukce bylo doporučeno halu zbourat. Jedině základová konstrukce byla téměř nepoškozena a při opatrném bourání horní stavby by šla využít pro novou konstrukci. Recyklace zbytků betonu by byla možná pouze do nenosných konstrukcí.

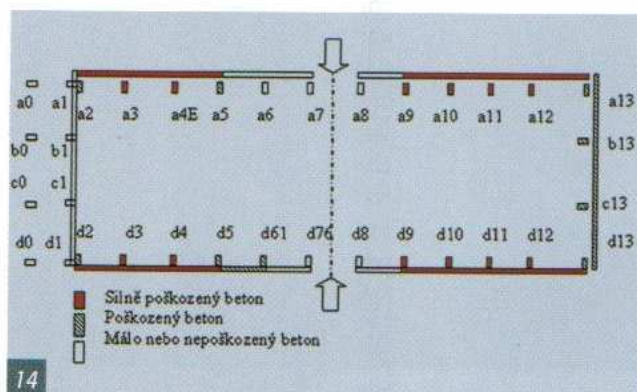
Obr. 14 Označení poškození betonu u obvodových panelů

Výskyt poškozených panelů odpovídá výskytu poškození sloupů (obr. 14).

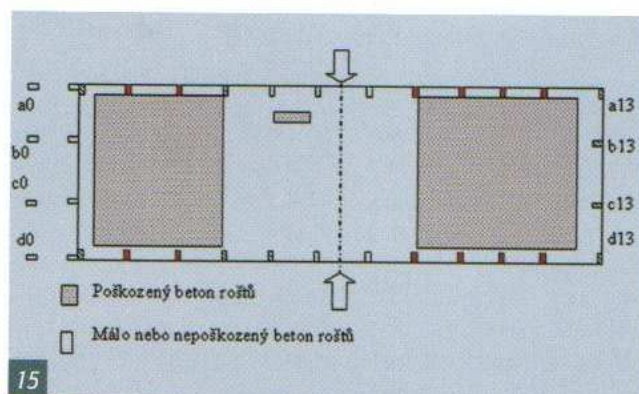
Obr. 15 Označení poškození betonu roštů
