Zkouška dřevěného trámového stropu s požární odolností 60 minut

Skladba testovaného produktu

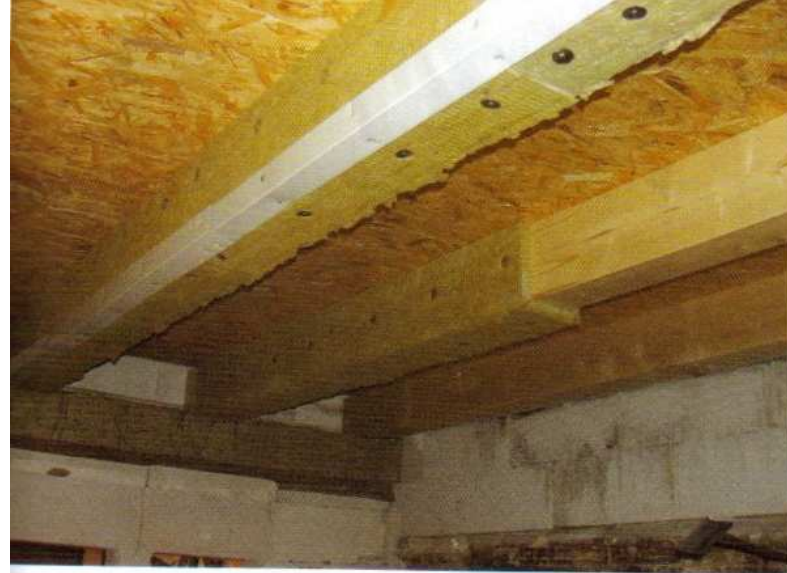
▲ Obr. 2. Protipožární obklad nosných trámů přímo na místě zkoušky

Bylo proto rozhodnuto zvýšit požární odolnost trámů tak, aby se limit konstrukce pro namáhání požárem přenesl na vrchní deskovou konstrukci. Trámy byly obloženy minerální vatou tloušťky 30 mm a rohy s izolací následně překryty

rohovníky z ocelového plechu. V praxi to znamená, že návrh rozměrů viditelných trámů je závislý na mezních stavech únosnosti, ale zároveň podstatným způsobem na výši požární odolnosti (vyjádřené v minutách). Pokud je návrh nosných trámů správný (velikost průřezu, protipožární obklad, protipožární nátěr atd.), stává se problematickým nosný úsek mezi trámy – záklop provedený z OSB desek. Požární odolnost samotných OSB desek je v poměru k požadavku 60 minut nízká, ale spolupůsobením s podlahovou konstrukcí (zde anhydrit) je možné kombinací těchto materiálů vhodně využít. Těžkou vrchní vrstvu podlahy lze využít i ke zlepšení akustických parametrů stropu tím, že se celá lehká nosná dřevěná konstrukce přitíží a zlepší se tak její neprůzvučnost.

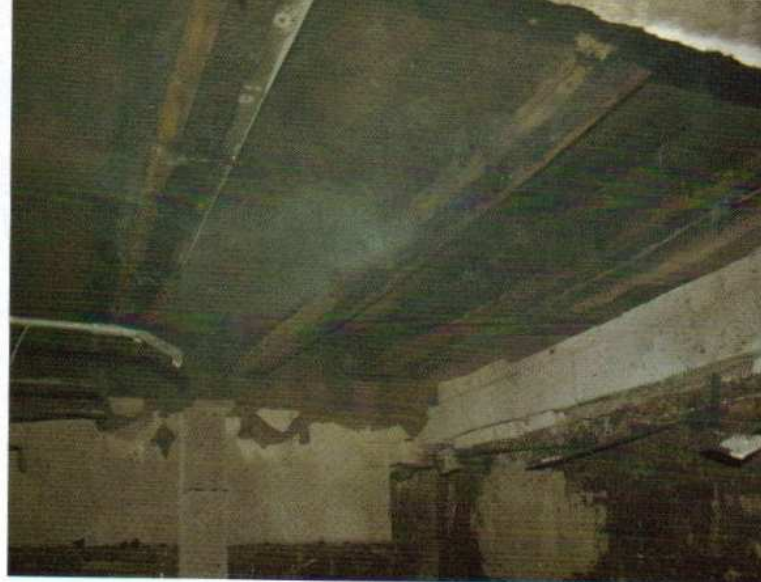
▲ Obr. 3. Pohled do pece po ukončení zkoušky

přichycení přibitím pomocí přivařovacích trnů s kloboučky, kdy nedošlo k odpadávání minerální vaty během celé doby zkoušky. Zkouška byla ukončena v 63. minutě bez kolapsu vzorku. Teplotní průběh v některých částech zkoušené konstrukce je možné vidět na uvedených grafech. Graf 1 ukazuje průběh teplot naměřených na termočláncích mezi spodní nosnou OSB deskou a minerální vatou,

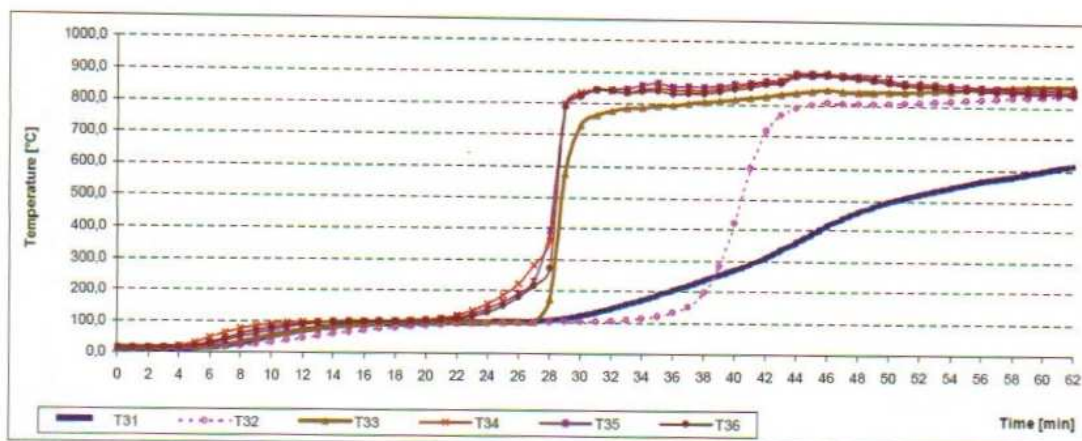
▲ Graf 1. Průběh teplot na termočláncích mezi spodní nosnou OSB deskou a minerální vatou. Patrná stagnace teploty kolem 100 °C do třidvacáté minuty.

kde je patrná stagnace teploty kolem 100 °C do cca třidvacáté minuty. Tento teplotní stav je přínosem tepelně izolačních vlastností OSB. Od tohoto momentu je pak konstrukce stropu převážně závislá na spolupůsobení nosné podlahové desky z anhydritu, minerální izolace a OSB. Graf 2 ukazuje teploty u termočlánců mezi minerální vatou a systémovou podlahovou deskou z polystyrenu. Jak je patrné, teplota nad 80 mm minerální izolace nepřesáhla 80 °C po celou dobu zkoušky.

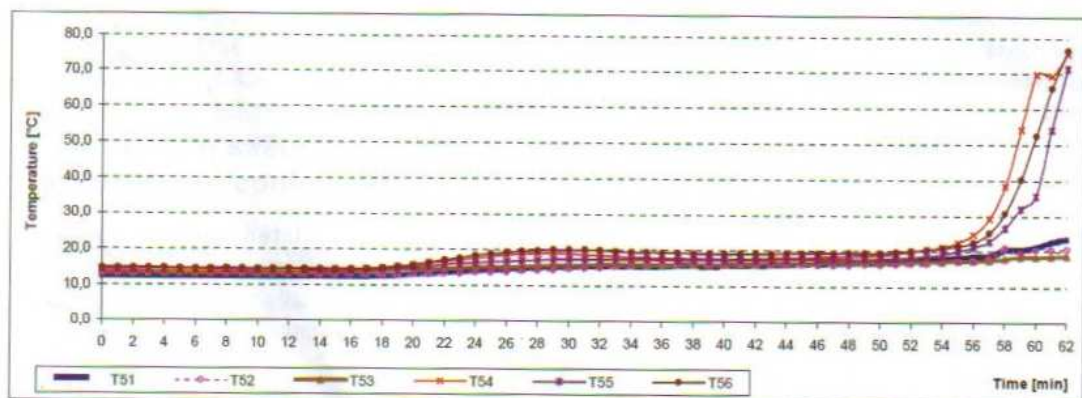
▲ Graf 2. Teploty u termočlánců mezi minerální vatou a systémovou podlahovou deskou z polystyrenu. Teplota nad 80 mm minerální izolace nepřesáhla 80 °C.
